## AVALIAÇÃO DA QUALIDADE DE HABITAÇÕES DO PROGRAMA MINHA CASA MINHA VIDA

O objetivo deste trabalho é apresentar parte dos resultados do trabalho de TCC: Avaliação do Desempenho de Unidades Habitacionais do Programa Minha Casa Minha Vida em Juiz de Fora: Uma abordagem da NBR 15575/2013 com ênfase em estanqueidade (FERREIRA, 2017a) e através da análise dos mesmos fomentar o pensamento crítico acerca do exercício projetual em habitações para o citado programa.

O objeto de estudo apresentado na presente pesquisa é o Residencial Miguel Marinho, faixa 1 do MCMV, situado no limite da área urbana, na zona norte da cidade de Juiz de Fora, cuja entrega das chaves se deu no ano de 2012. É um loteamento onde foram implantadas 344 Unidades Habitacionais (UH) distribuídas em 43 blocos do tipo sobrado, sendo dois apartamentos térreos, conforme ilustra a Figura 1, e dois no pavimento superior, além de unidades acessíveis, que possuem apenas um pavimento. Cada UH possui dois dormitórios, sala, banheiro, cozinha e área de serviço conjugada.

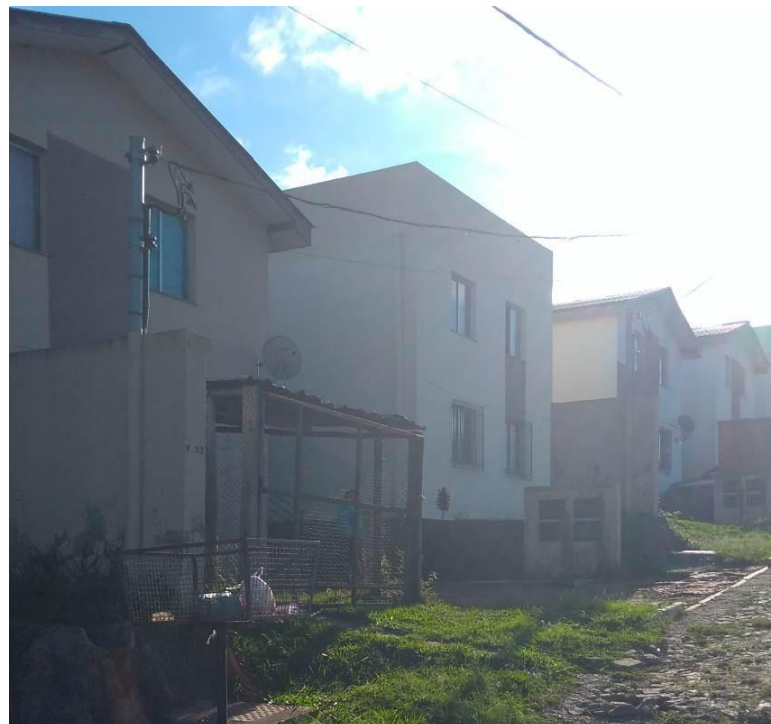
**Figura 2 – Sobrado com telhado modificado**  
Fonte: FERREIRA (2017a)

Passados menos de dois anos da inauguração do empreendimento, diversos sobrados foram destelhados em razão de forte temporal. Por isto, grande parte das moradias enfrentaram infiltrações pelas lajes, paredes e rede elétrica. Em visita ao empreendimento em 2017, notou-se que ainda permaneciam sinais de destelhamento em diversos sobrados (até então a cobertura existente era do tipo aparente, em duas águas com estrutura de madeira e telhas de fibrocimento), enquanto outros, tiveram o telhado embutido em platibandas, conforme pode ser observado na Figura 2. Apesar das reformas realizadas, o problema não foi completamente solucionado, persistindo infiltrações, agora advindas das calhas embutidas.

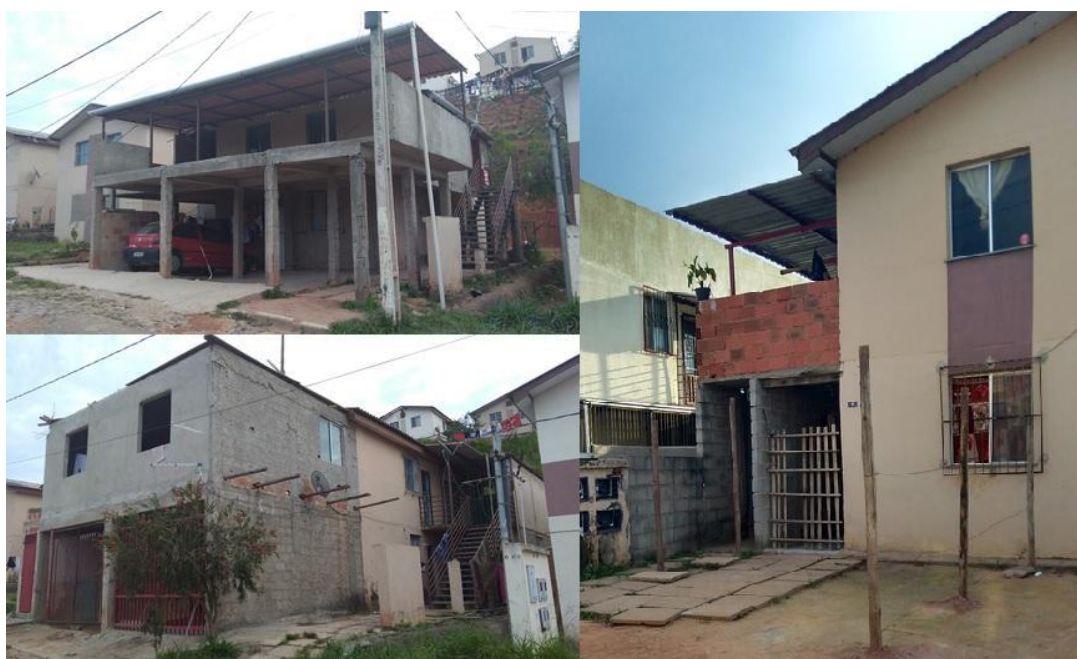
Nota-se forte necessidade de individualização das entradas das casas e expansão das mesmas, conforme é possível observar na Figura 3. No entanto, devido à ausência de projeto, isso ocorre de maneira desordenada, comprometendo a insolação, ventilação e iluminação natural da própria UH, bem como das demais que compartilham o lote, o que é um agravante para a umidade e mofo já encontrados nas residências, que também são motivos de grande insatisfação por parte dos moradores. No geral, com relação ao conforto térmico, insolação e ventilação, foi manifestada satisfação.

**Figura 3 – Intervenções dos moradores nas residências -**

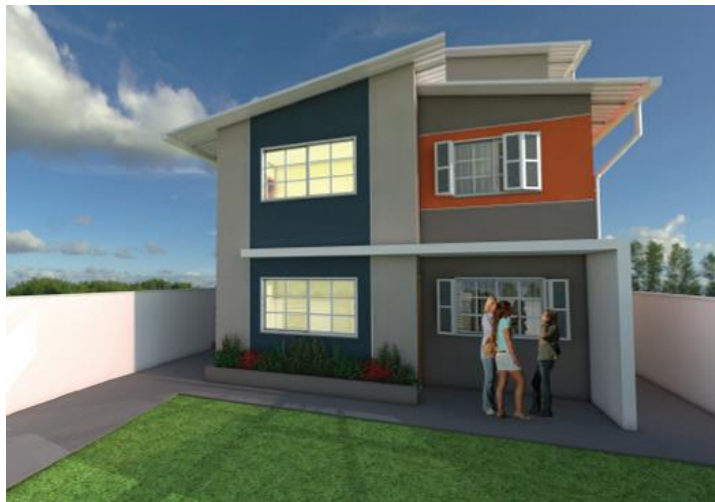
Abaixo da escada de acesso ao segundo pavimento, sugere-se funcionar como local de armazenagem de captação de água pluvial. Durante as entrevistas com os moradores do residencial, foi relatado o quanto percebiam diferença entre as casas quando possuíam beiral e depois, quando deixaram de possuir após intervenção da construtora. Nas primeiras, notavam que a pintura externa durava mais tempo e ocorria menos infiltrações através do encontro das esquadrias e paredes. Na Figura 6, é apresentada uma perspectiva frontal do sobrado proposto em que é possível observar a adoção dos beirais no projeto.

**Figura 6 – Perspectiva fachada frontal do sobrado -**  
Fonte: FERREIRA (2017b)

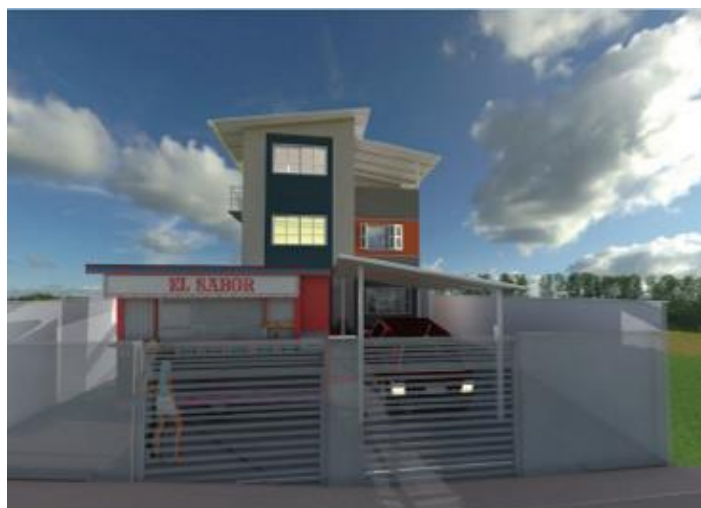
As figuras 7 e 8 ilustram possibilidades de apropriação das residências e expansões de forma planejada sem prejuízo estrutural, de insolação e ventilação na unidade. Na Figura 7, é ilustrada a criação de garagem e de um ponto de comércio, muitas vezes identificado no Residencial e também apontado como desejo dos moradores, de conseguirem desenvolver atividades profissionais na residência; há também a criação do terceiro pavimento pela UH4. Deste modo, as unidades frontais, ficaram com potencial aproximado de expansão de 27,94m<sup>2</sup>, enquanto as unidades posteriores ficaram com 25,30m<sup>2</sup>.

**Figura 7 – Possibilidade de expansão na porção frontal do terreno -**  
Fonte: FERREIRA (2017b)

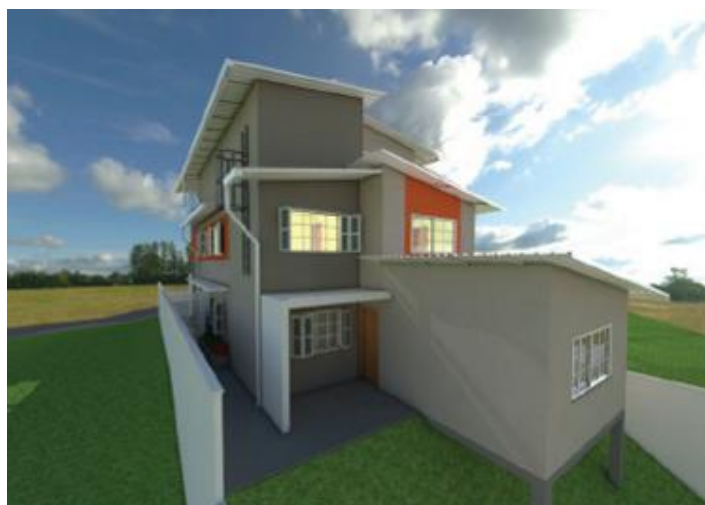
Na Figura 8, é demonstrado um exemplo de expansão na porção posterior do terreno com a criação de um cômodo extra.

**Figura 8 – Possibilidade de expansão na porção posterior do terreno -**  
Fonte: FERREIRA (2017b)
