AVALIAÇÃO DO DESEMPENHO DE EDIFÍCIOS VERTICAIS DE HIS NA CIDADE DE SOROCABA-SP

MARTINS, Natália Costa

OLIVEIRA, Fabiana Lopes de

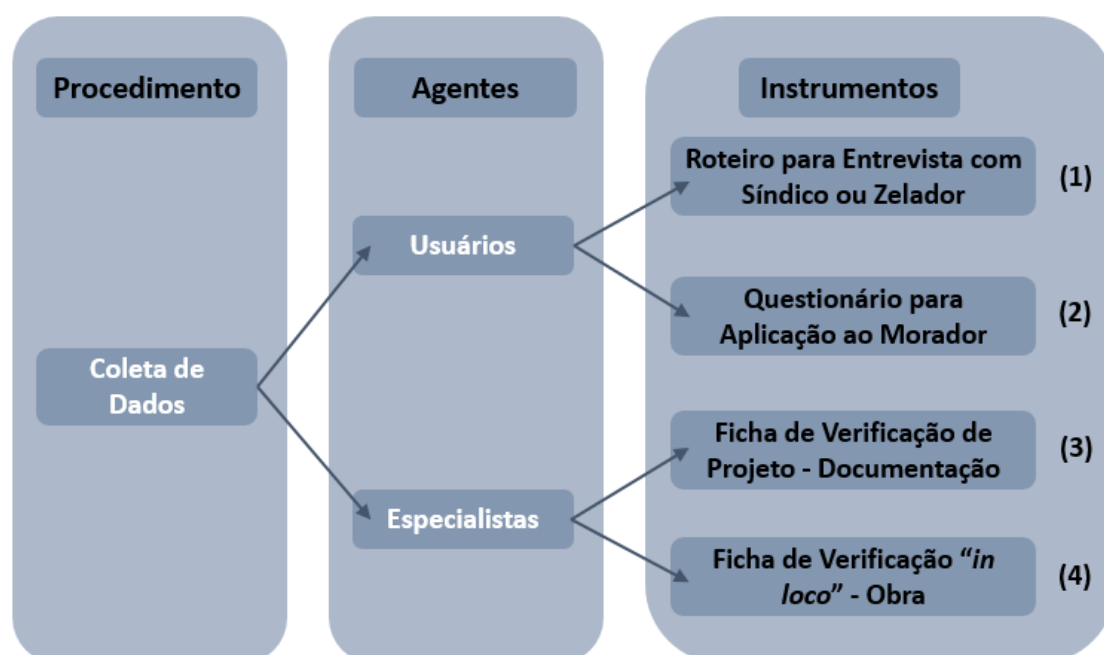
Figura 1 - Estrutura dos Procedimentos de Avaliação e seus Instrumentos -

Observa-se, por esta figura, que o procedimento é dividido em dois agentes, sendo os usuários e os especialistas e, para cada agente, dois instrumentos são aplicados.

Deve-se destacar que os instrumentos **(1)** e **(3)** poderão ser aplicados pré-campo, ou seja, não necessariamente precisam ser realizados no local dos condomínios analisados. Além disso, é preferível que sejam aplicados antes dos instrumentos **(2)** e **(4)** (aplicados em campo), pois "as informações obtidas podem ser úteis na detecção ou identificação de inconformidades na obra" (ONO et. al., 2015b, p. 32) tendo um papel importante na complementação das informações.

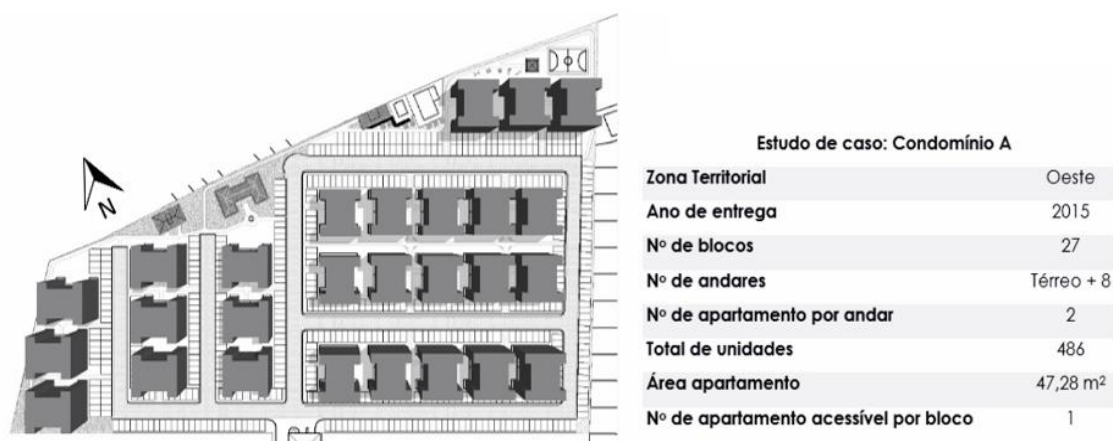
Figura 2 – Implantação do Condomínio A -

Foram analisados dois condomínios de edifício de HIS, localizados em Sorocaba nas zonas territoriais Oeste e Norte que apresentaram maiores índices de empreendimentos para o público do PMCMV. Os estudos de caso foram aqui denominados como **Condomínios A e B** (Figuras 2 e 3).

Os estudos de caso foram entregues pela mesma construtora e apresentaram, nas plantas das UH, algumas semelhanças construtivas. Há padronização de tipo de janelas, portas, louças e metais, as dimensões dos cômodos são aproximadas, exceto as dimensões da circulação interna. Além disso, o sistema construtivo é o mesmo, construídos em Alvenaria Estrutural (EA) de blocos cerâmicos. As diferenças estão na implantação, distribuição dos blocos, acesso à portaria e aos blocos, acessibilidade, sistema elétrico e hidrossanitário, quantidade de apartamentos por andar, de andares e de blocos.
